Gefahrstoffkataster

Objekt: B-Plan 50 Prohner Straße 18435 Stralsund

Auftraggeber:LGE Mecklenburg-Vorpommern GmbH

Bericht-Nr.: 10389-23547

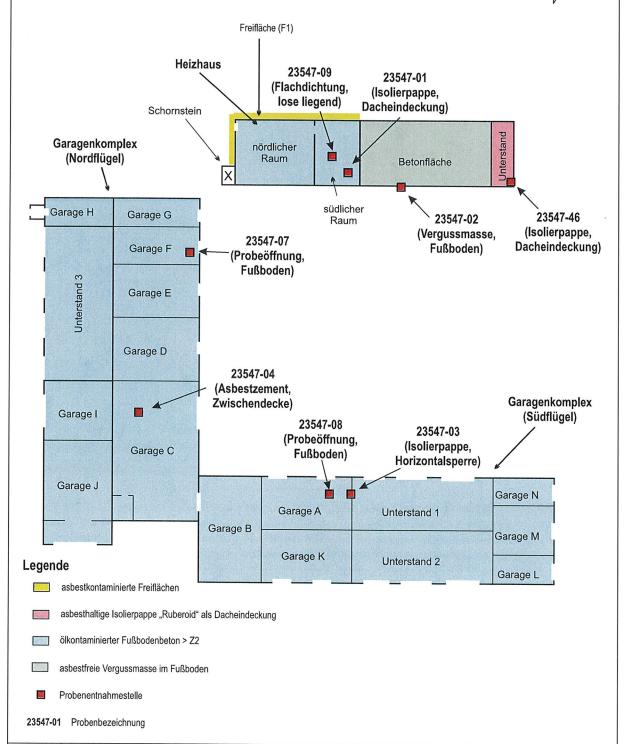
Erdgeschoss

Projekt:	-Plan 50, Stralsund, Prohner Straße				
Objekt:	B-Plan 50, Stralsund, Prohner Straße RW Umweltberatung GmbH				
Auftraggeber:	LGE Mecklenburg-Vorpommern GmbH, Bertha-von Suttne	Brandteichstraße 20 D-17489 Greifswald			
Bearbeiter:	Anna Černý, Christian Borchardt	Darstellung:	Grundriss Garagenkomplex und Heizhaus	Tel. 03834 5666655	
Datum:	09.08.2021	Maßstab:	ohne	Fax 03834 5662758 e-mail: info@rw-umweltberatung.de

Die Probenentnahmepunkte sind im Lageplan und in den Grundrissen der Anlage 1 eingetragen. Eine Fotodokumentation zu Probenentnahmen und Gefahrstoffen ist in Anlage 3 zusammengestellt. Ein detailliertes Probenentnahmeprotokoll liegt in Anlage 4 vor.

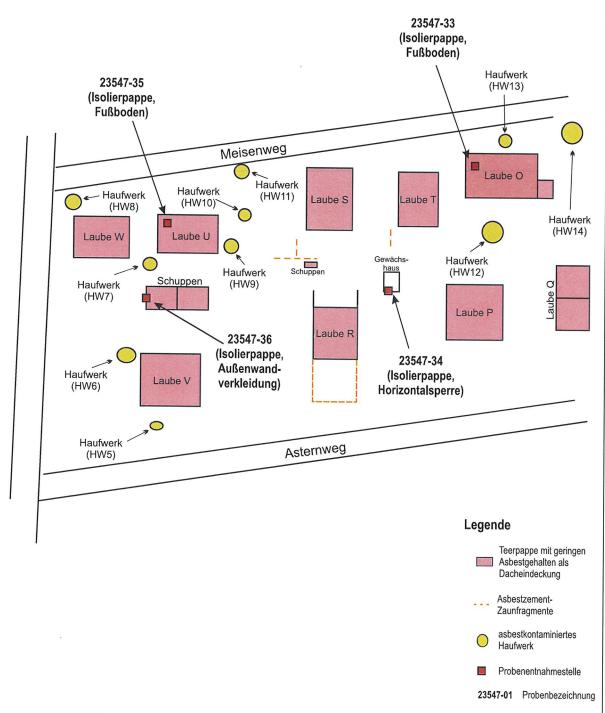
Gartensparte mittlerer Teil, Erdgeschoss

D					
Projekt:	B-Plan 50, Stralsund, Prohner Straße				
Objekt:	B-Plan 50, Stralsund, Prohner Straße				
Auftraggeber:	Auftraggeber: LGE Mecklenburg-Vornommern GmbH. Bertha-von Suttner-Straße 5, 19061 Schworin				
Bearbeiter:	Anna Černý, Christian Borchardt	Darstellung:	Grundriss Gartensparte (mittlerer Teil)	D-17489 Greifswald Tel. 03834 5666655	
Datum:	09.08.2021	Maßstab:	ohne	Fax 03834 5662758 e-mail: info@rw-umweltberatung.de
