## Bericht zur Orientierenden Altlastuntersuchung

**Objekt:** ehemals militärisch genutztes Grundstück  
in Trassenheide, Strandstraße

**Auftraggeber:** Amtsverwaltung „An der Peenemündung“  
Hauptstraße 36  
17449 Karlshagen

Greifswald, 24. November 2000

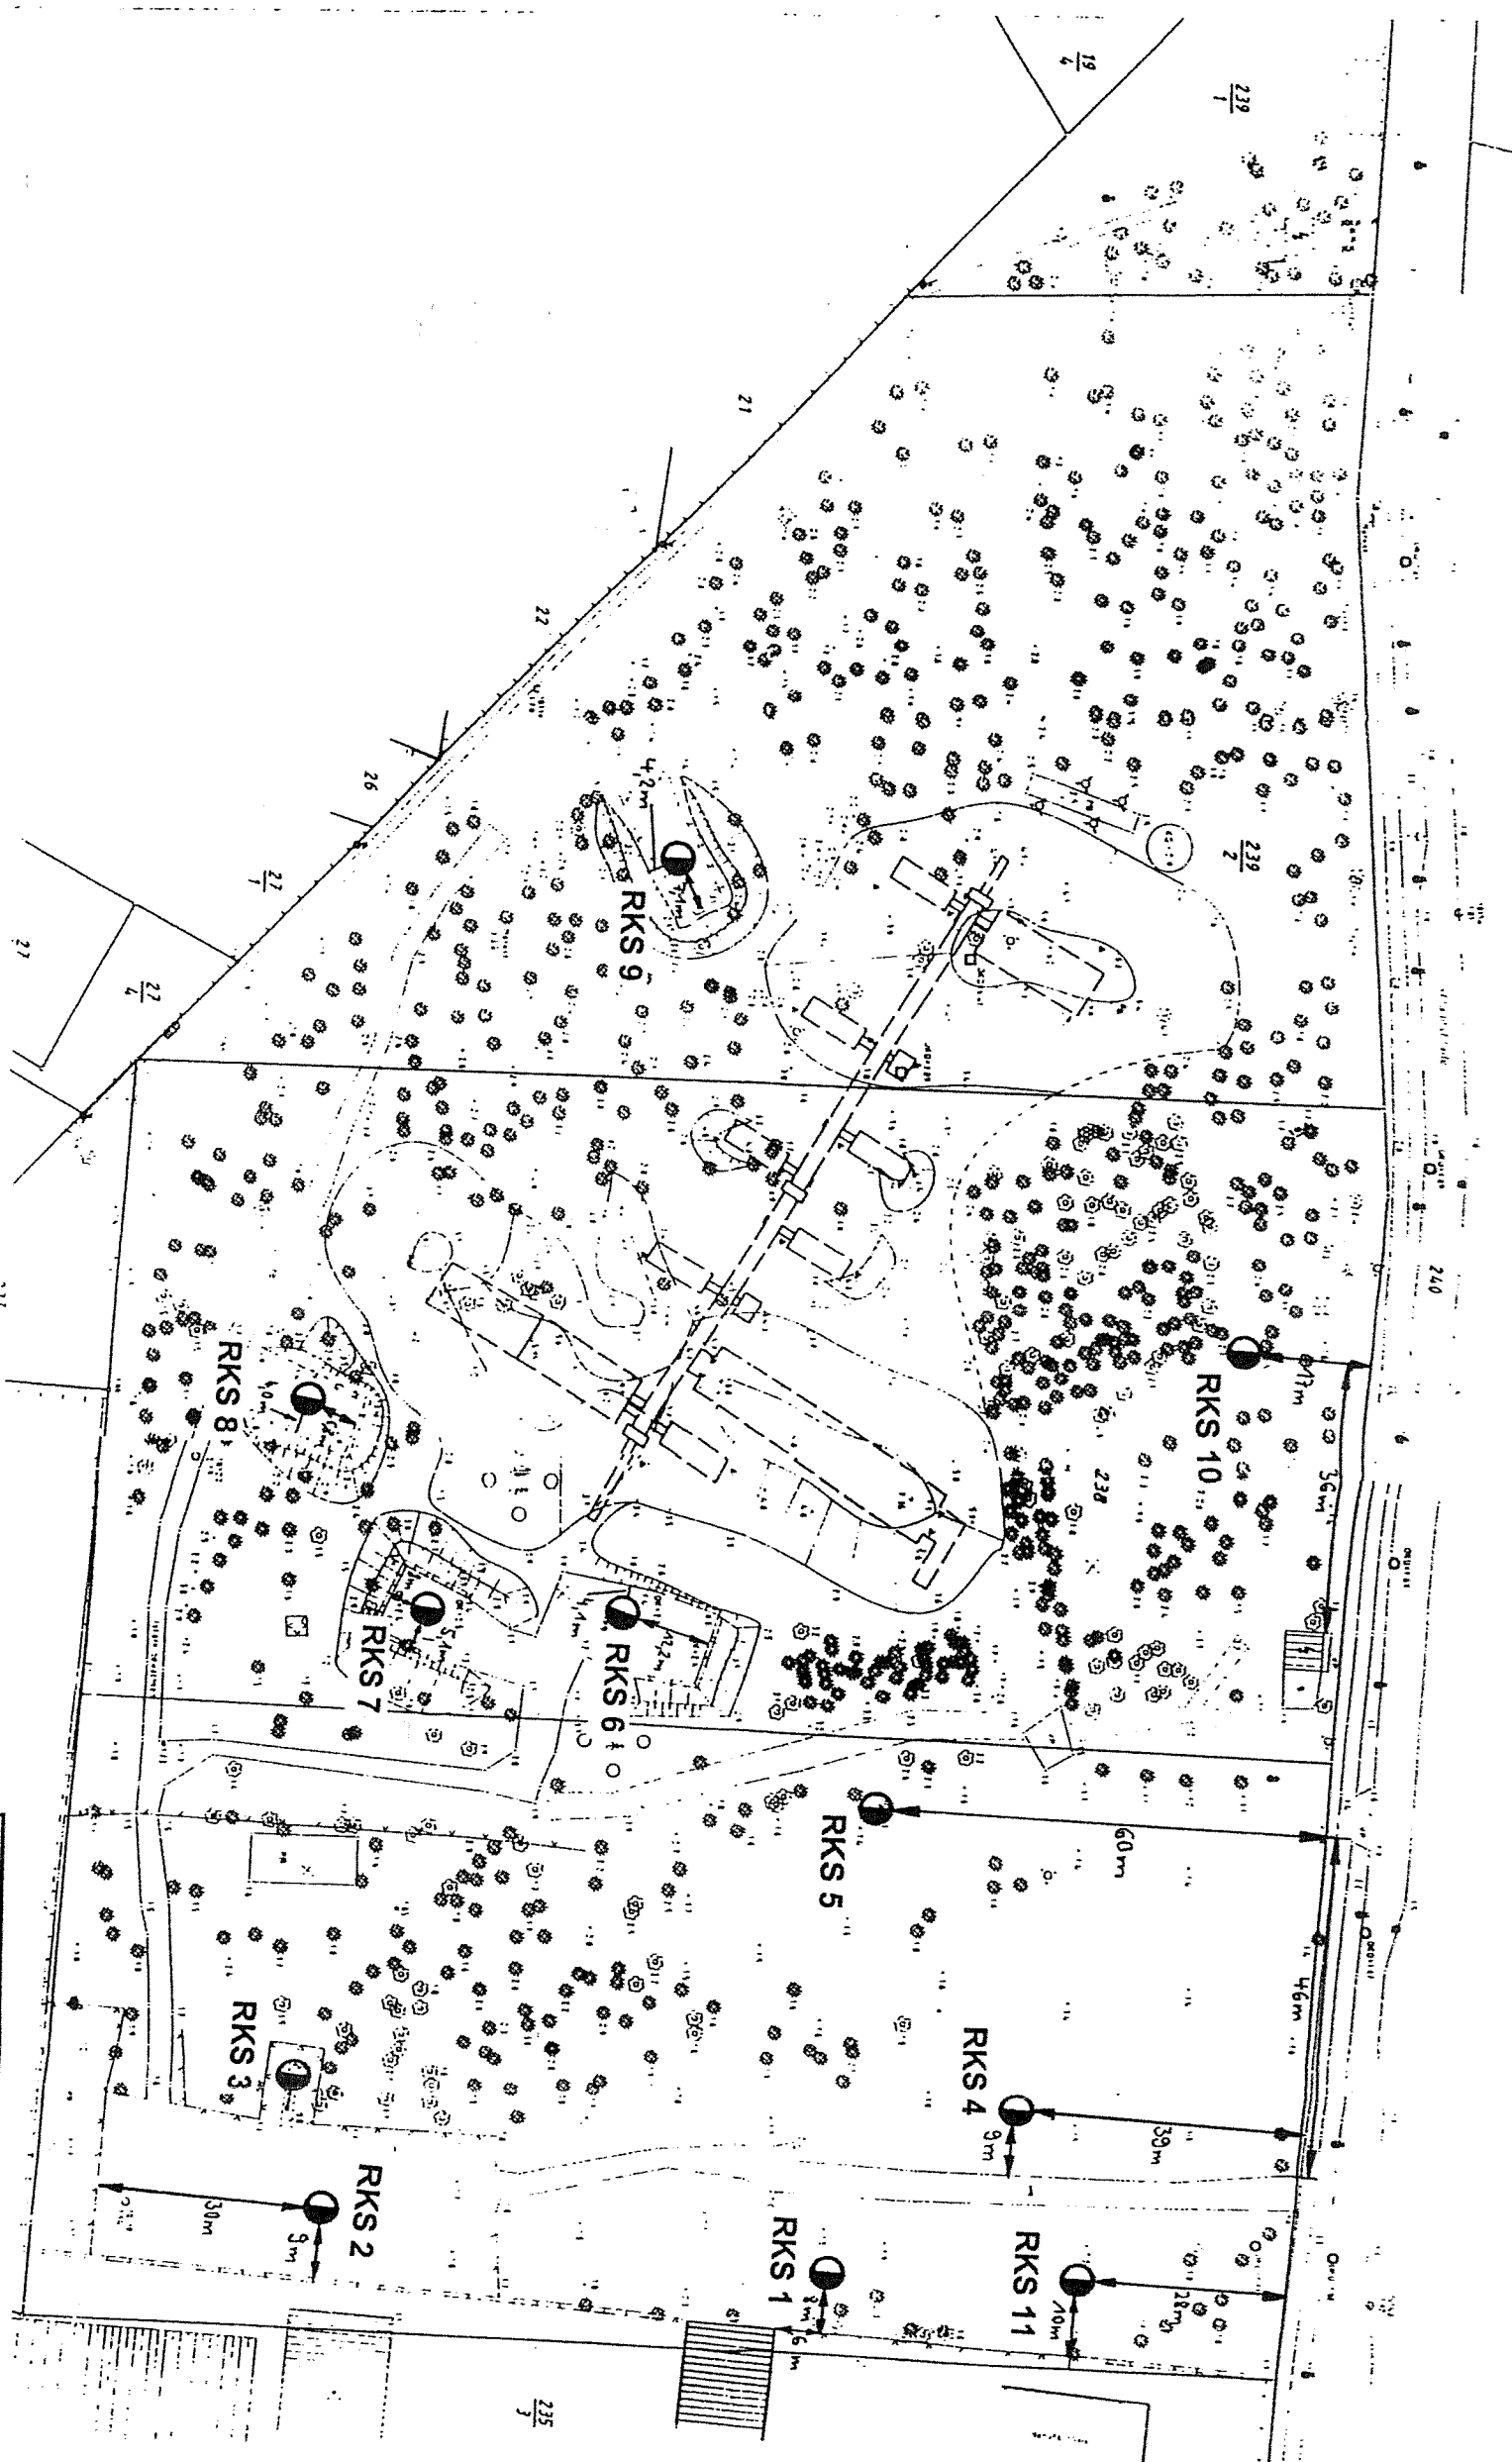
Die Sondierarbeiten wurden am 01.11.00 durchgeführt. Insgesamt wurden 11 Rammkernsondierungen mit einer Endtiefe von jeweils 3 m abgeteuft. Die Auswahl der Sondieransatzpunkte erfolgte auf der Grundlage der vorhandenen Kenntnisse über die frühere Nutzung des Untersuchungsgebietes. Die Lage der Sondierungen kann dem Lageplan in Anlage 1 entnommen werden.

| Darstellung: | Lageplan mit Ansatzpunkten der RKS 1 - 11<br>(Grundl.: vom AG bereitgestellter Vermessungsplan im Maßstab 1:500) |
