Naturschutzfachlicher Zusatz  
Änderung der Kompensationsmaßnahmen  
Rekultivierung Deponie Dalliendorf

## 1. ANLASS

## 2. MAßNAHME 1 „RENZOW“

### 3. MAßNAHME 2 „DALLIENDORF“

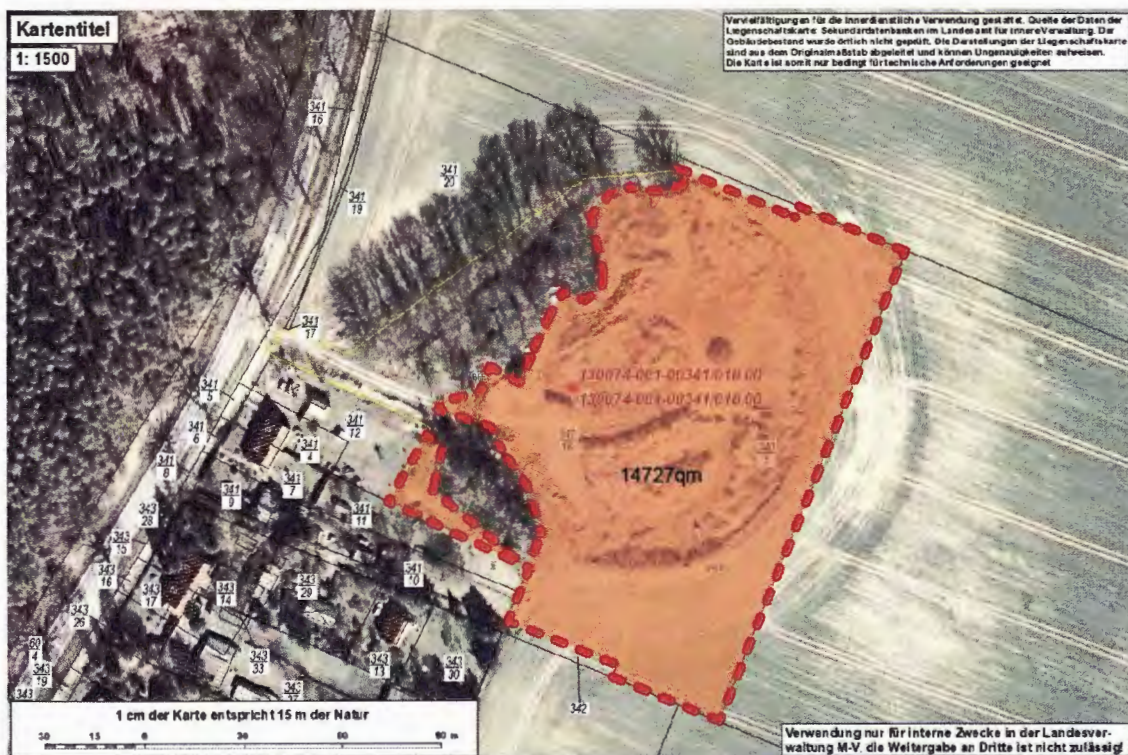
Abbildung 1: Übersicht über die bei Renzow zur Verfügung stehenden Flurstücke 340/18 (12.966 m<sup>2</sup>) und 340/1 (6.013 m<sup>2</sup>) mit einer Gesamtfläche von 18.979 m<sup>2</sup> im Zusammenhang mit bereits geschützten Biotopen (Im Luftbild sichtbare Gehölze). Kartengrundlage: Kartenportal Umwelt M-V 2012.

In Renzow stehen die landeseigenen Flurstücke 340/18 (12.966 m<sup>2</sup>) und 340/1 (6.013 m<sup>2</sup>) mit einer Gesamtfläche von 18.979 m<sup>2</sup> für die vorgesehenen naturschutzfachlichen Ausgleichsmaßnahmen zur Verfügung. Davon sind ca. 4.250 m<sup>2</sup> (Zuwegung, geschützte Biotope) infolge des geschlossenen Gehölzbestandes nicht weiter entwickelbar.

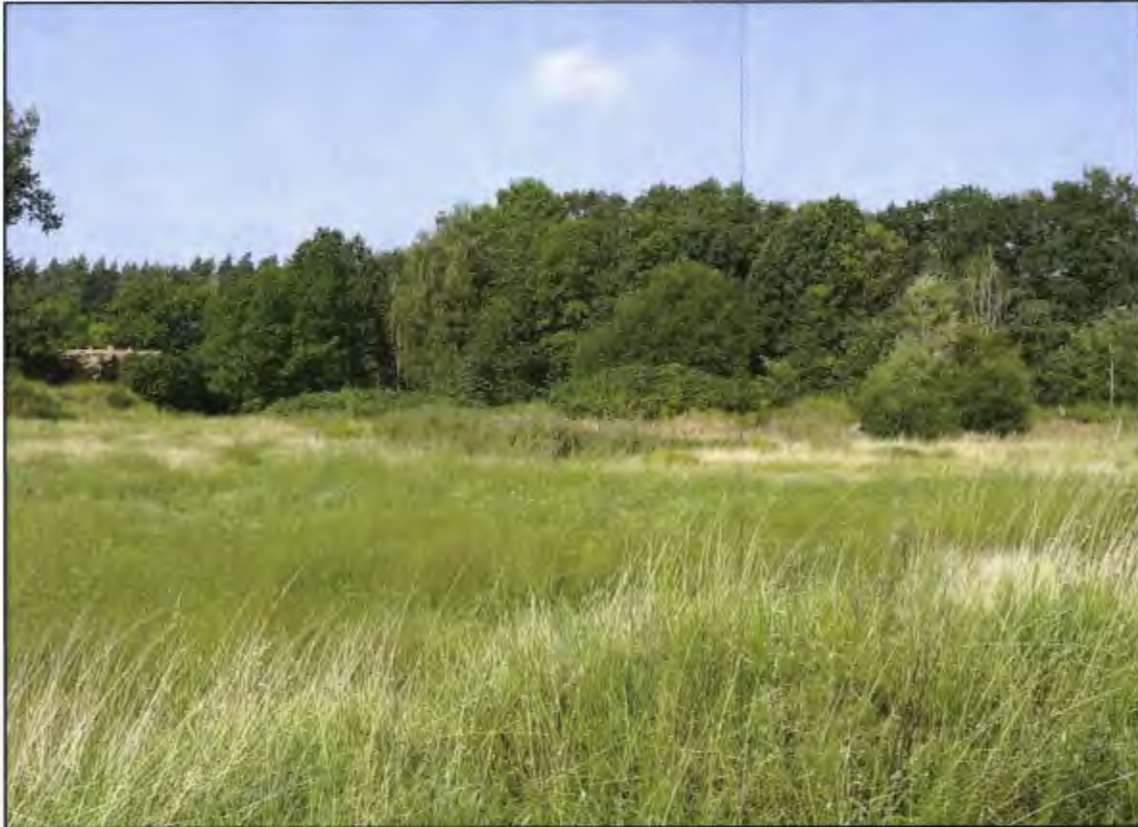
Abbildung 2: Geländeübersicht (von Südosten Richtung Nordwesten fotografiert). Foto: STADT LAND FLUSS, 29.August 2012.

Die ehemalige Deponie Renzow ist rund angelegt. Im Nordwesten stehen Laubbäume und Sträucher, die diesem Teil der Deponie den Charakter eines Feldgehölzes verleihen. Die Richtung Nordwesten gelegene Baumhecke mit älteren Stieleichen zählt zu den geschützten Biotopen Mecklenburg-Vorpommerns (Kartenportal Umwelt M-V 2012) und ist Teil dieses Feldgehölzes. Nach Südosten hin schließen sich jüngere Gehölzgruppen an, in denen die typischen Pioniergehölze wie verschiedene Weiden oder Grauerlen dominieren. Durchzogen ist dieser junge Gehölzbereich von einem bewachsenen Wall aus Lesesteinen und Schutt. Im Anschluss daran fügt sich eine weitgehend gehölzfreie Fläche mit Ruderalflur an. Schilf und Flatterbinse zeigen hier manche Stellen mit Staunässe an, meist dominieren jedoch Glatthafer und Weißer Steinklee. Umschlossen und abgegrenzt zum umliegenden Acker wird die ehemalige Deponie von einem krautig bewachsenen Wall, auf dem vereinzelte

Holunder- und Hundsrosenbüsche wachsen. Im Osten verbreitert sich der Wall und ist mit Gehölzen bestanden. Aufgrund des Blütenreichtums der Ruderalfläche und des Walls treten Tagfalter, Bienen, Hummeln, Hornissen und Libellen auf dem Gelände auf. Als Vogelarten konnten – wohlgemerkt außerhalb der Brutzeit – Mönchsgrasmücke, Neuntöter, Schafstelze, Buchfink, Grünfink, Rotkehlchen und Kohlmeise kartiert werden.

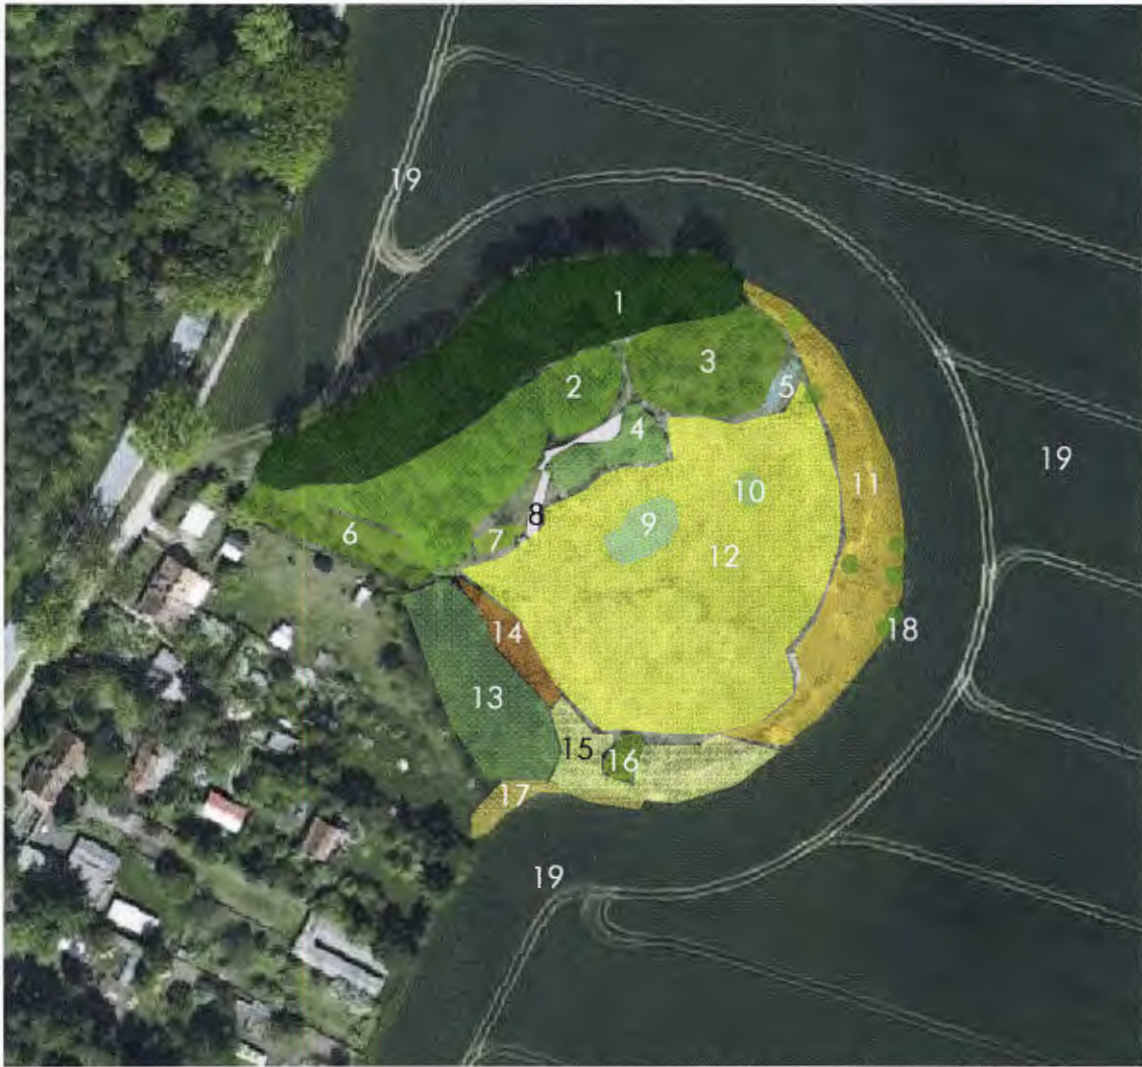
Abbildung 3: Biotypen und Lebensräume im Untersuchungsgebiet. Kartengrundlage: Luftbild Kartenportal Umwelt M-V 2012.

1. Baumhecke vorwiegend aus Stieleiche, vereinzelt Ulmen, Unterwuchs: Schwarzholunder, Ulme, Brombeere, Weißdorn, Große Brennnessel, Giersch, Quecke, Schöllkraut, Knaulgras, teilweise auch ohne Unterwuchs, so dass der Boden sichtbar wird. In mitten der Baumreihe befinden sich ein Lesesteinhaufen.

2. Gehölz aus Stieleiche, Esche, Weißbirke, Vogelkirsche (die vorgenannten Bäume sind sicher älter als 50 Jahre), Grauerle, Salweide und Weißdorn.
3. Junge Gehölzgruppe überwiegend Grauerle, aber auch Bergahorn, Sommerlinde, Hartriegel, Salweide, Haselnuss, Brombeere, gewöhnliche Waldrebe, dazu als Unterwuchs Große Brennnessel, Kanadische Goldrute und Glatthafer.

4. Silber- und Salweiden, darunter gestapelte Betonplatten.
5. Schilfbereich mit Hornklee und Gräsern. Es ist keine Mulde erkennbar, das Schilf wächst hier vermutlich aufgrund von Staunässe.

6. Der ehemalige Zufahrtsweg ist durch Sukzession kaum noch zu erkennen: Glatthafer, Brombeeren und große Brennnessel dominieren auf dem Weg selbst, sein Rand ist von jungen Gehölzen bestanden: Ulme, Hybrid-Pappel, Birke, Bergahorn, Eschenahorn, Vogelkirsche, dazu kommen Hundsrosen und als Rankpflanze Hopfen.

7. Staudenknöterich
8. Wall aus Lesesteinen und Schutt, bewachsen mit Hundsrose, Schwarzdorn, Esche, Schwarzholunder, Ulme, Grauerle, Salweide, gewöhnlicher Waldrebe, Faulbaum, Glatthafer, großer Brennnessel. Gen Westen endet der Wall mit einem Betonplattenstapel, der teilweise mit Brombeere überwuchert wird.

9. Schilf und Wilde Karde dominieren diesen Bereich, in dem keine Mulde erkennbar ist. Das Schilf gedeiht hier vermutlich aufgrund von Staunässe.
10. Flatter-Binse

11. Ein Wall umgibt die ehemalige Deponie auf der Südseite. Dieser ist vorwiegend mit krautigen Pflanzen bewachsen: Glatthafer dominiert, Gew. Beifuß, Rainfarn, Wegdistel, Schafgarben, Schachtelhalm, Große Brennnessel, Jakobs-Greiskraut, Roter Zahntrost, Zaunwicke, Wilde Platterbse, Wilde Möhre finden sich als weitere Pflanzen auf dem Wall.

12. Krautige Ruderalvegetation erstreckt sich über weite Teile der Deponie. Im Mittelteil fast ausschließlich weißer Steinklee. Ansonsten wachsen auf der Ruderalfläche auch: Hopfenklee, Schafgarbe, Spitzwegerich, Glatthafer, Land-Reitgras, Roter Zahntrost, Schmalblättriges Weidenröschen, Kanadische Goldrute. Am Boden befindet sich auch viel Moos, an manchen Stellen schauen Schutt und Steine hervor. Im südlichen und westlichen Teil dominiert Glatthafer, alle vorgenannten Arten finden sich dort ebenfalls, hinzu kommen Schwarze Königskerze und Johanniskraut, stellenweise etwas Schilf und Flatter-Binse.

13. Baumgruppe aus Hybridpappeln mit Esche, Haselnuss, Hartriegel, Vogelkirsche, Fichte, Weißblühende Rosskastanie und Stieleiche als Unterwuchs.
14. Wall neben der Gehölzgruppe mit Lesesteinhaufen, über die Brombeeren und Hundsrose ranken.

15. In diesem Bereich ist der Wall etwas höher. Hier wachsen Glatthafer, Große Brennnessel, Wilde Karde, Staudensonnenblume, Malve, Wegdistel und eine Schneebeere.

16. Zwei Eschenahornbäume und eine Haselnuss.
17. Glatthaferwiese mit Gewöhnlichem Natternkopf, Schwarzer Königskerze, Beifuß, Schafgarbe, Johanniskraut und Tauben-Skabiose.

18. Auf dem Wall stehen vereinzelt Büsche, bei denen es sich um Schwarzen Holunder und/oder Hundsrose handelt.
19. Intensiv bewirtschafteter Acker.

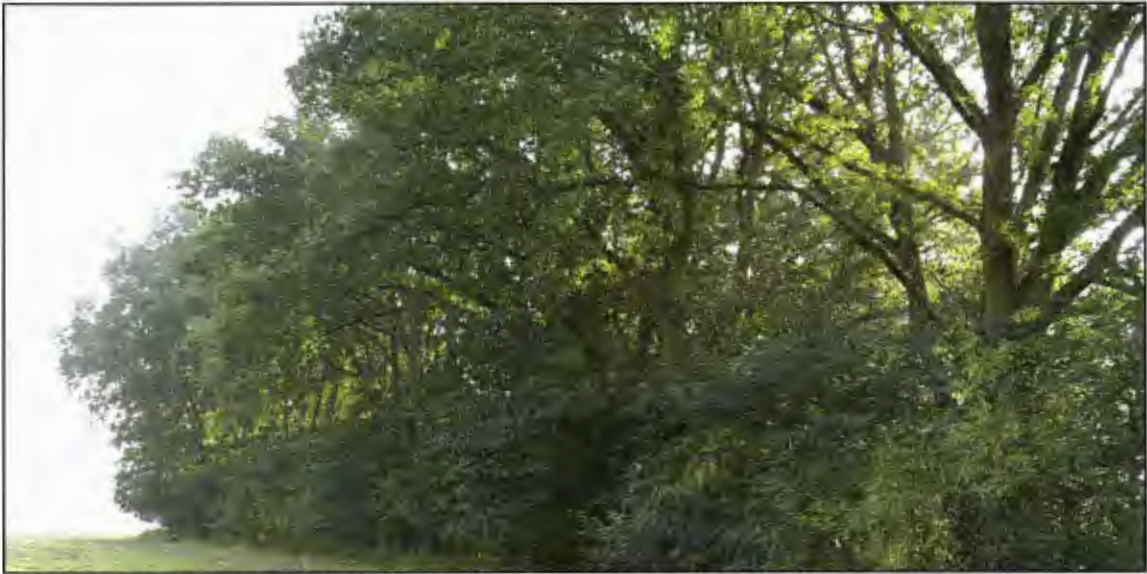
Abbildung 4, (Foto zu 1.): Ansicht der Baumhecke . Foto: STADT LAND FLUSS, 29. August 2012.

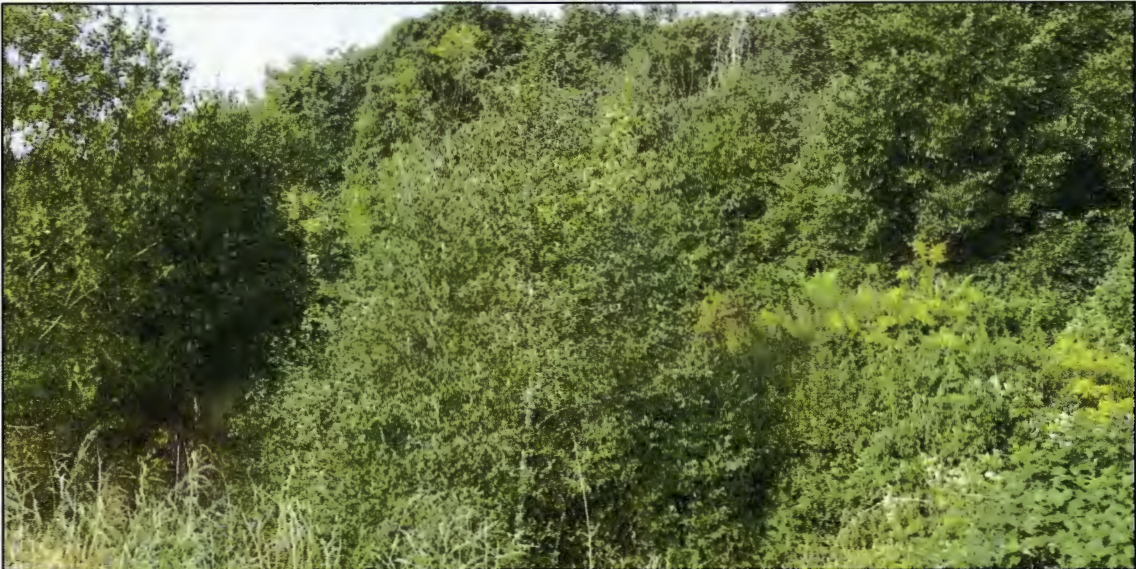
Abbildung 5, (Foto zu 3.): Junge Gehölzgruppe. Foto: STADT LAND FLUSS, 29. August 2012.

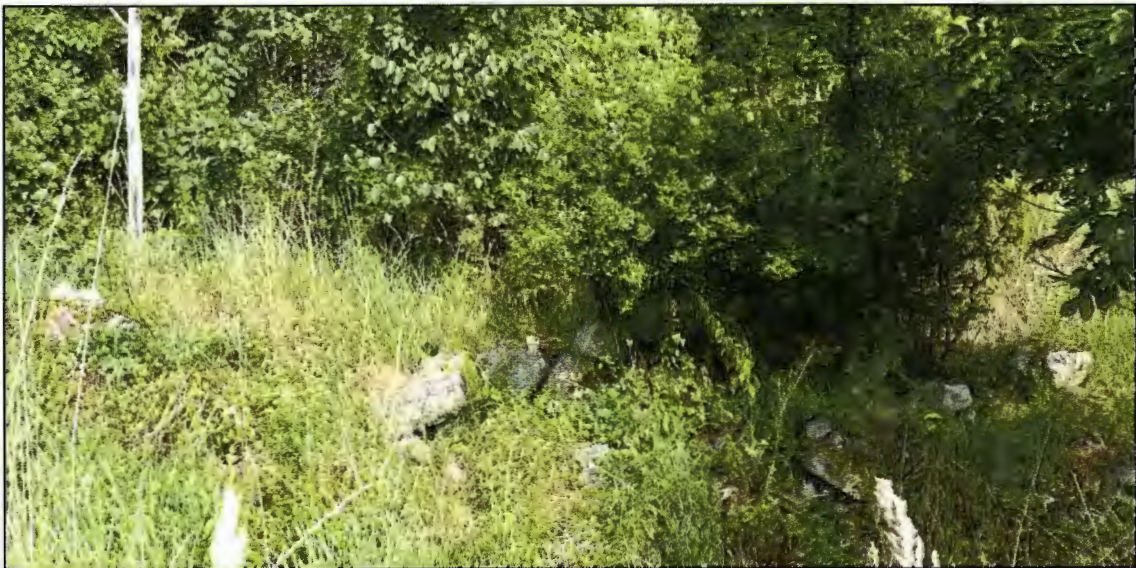
Abbildung 6, (Foto zu 8.): Bewachsener Wall aus Lesesteinen und Schutt. Foto: STADT LAND FLUSS, 29. August 2012.

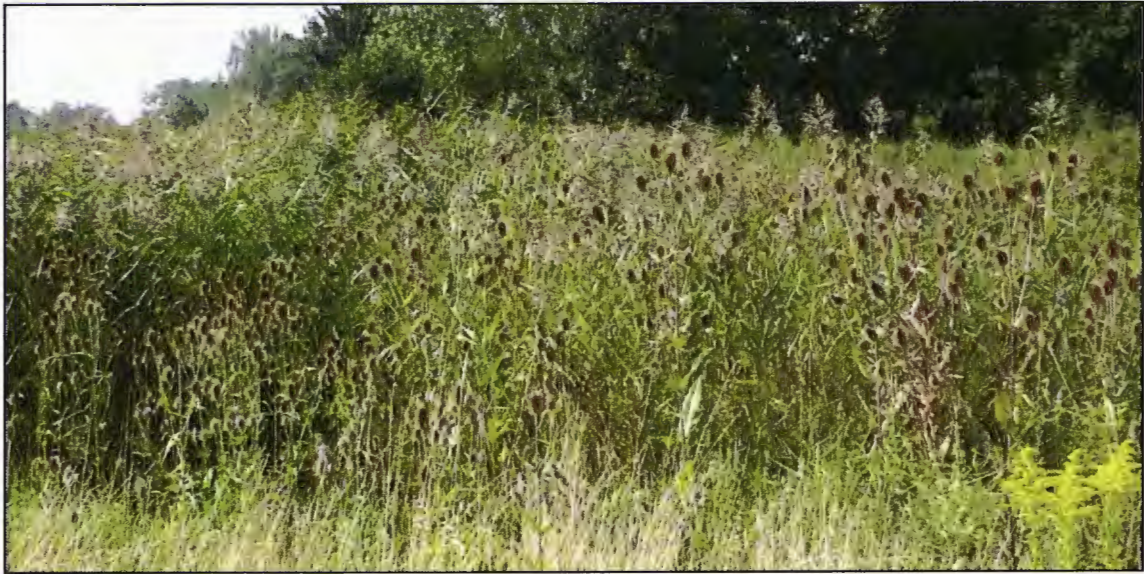
Abbildung 7, (Foto zu 9.): In Bereichen von Staunässe wächst Schilf, hier mit Wilder Karde. Foto: STADT LAND FLUSS, 29. August 2012.

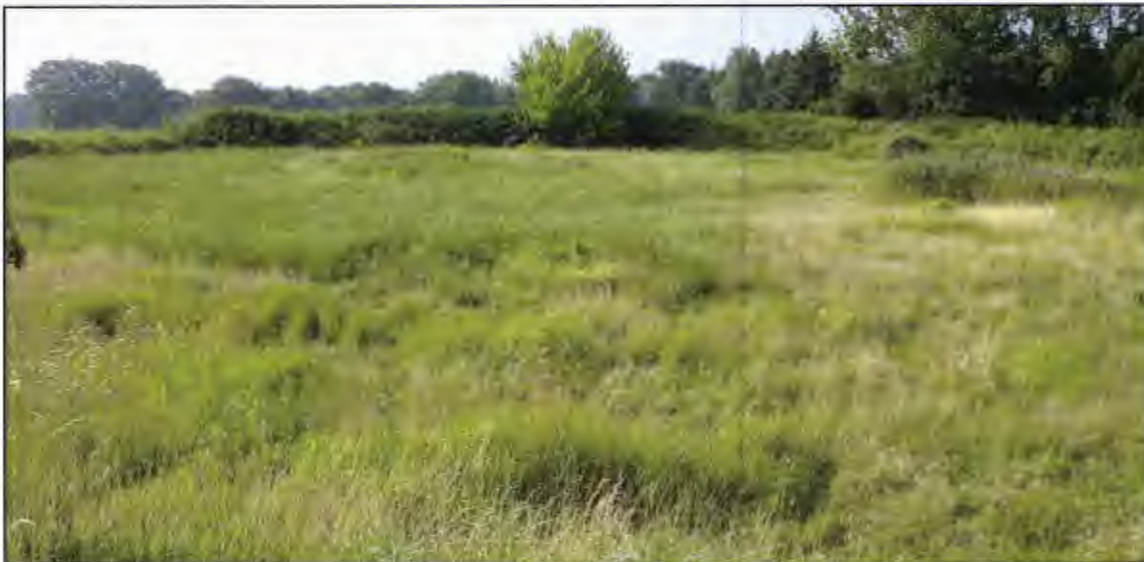
Abbildung 8, (Foto zu 12.): Ansicht der Ruderalfläche, mit Wall umgeben. Foto: STADT LAND FLUSS, 29. August 2012.

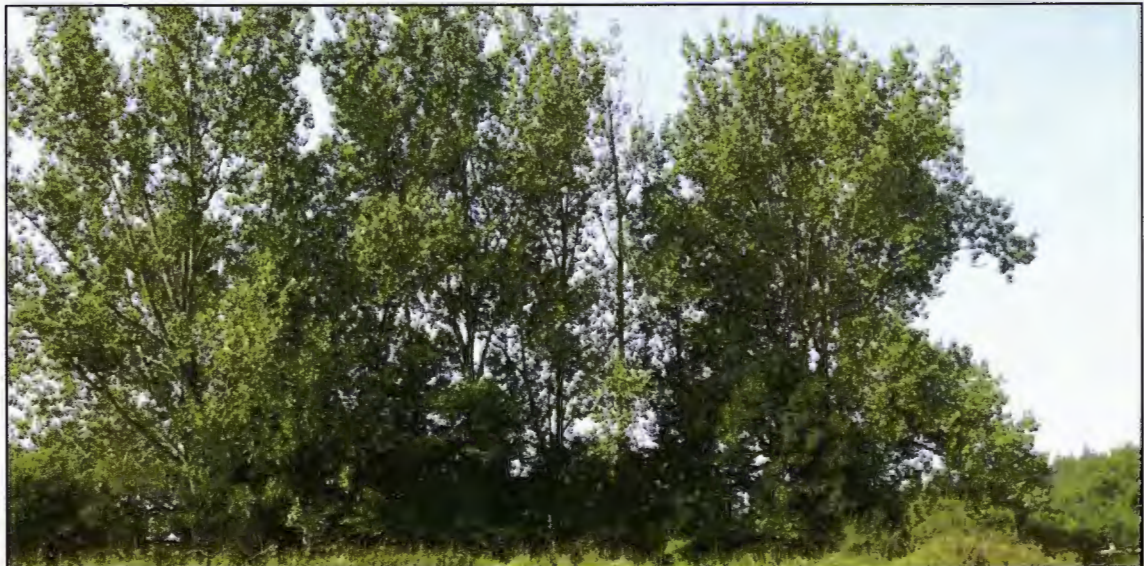
Abbildung 9, (Foto zu 13.): Baumgruppe aus Hybridpappeln. Foto: STADT LAND FLUSS, 29. August 2012.

Die Hybridpappeln sollten entfernt werden.“

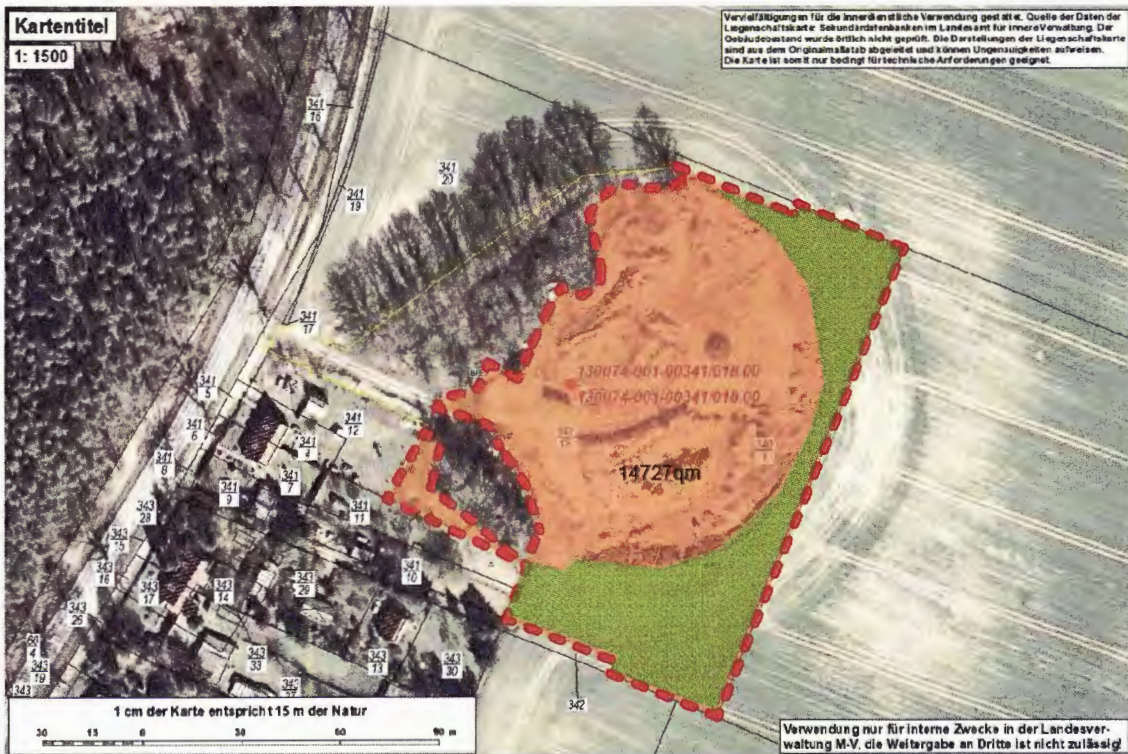
Abbildung 10: Unterteilung der Maßnahme in zwei Teilbereiche „Gehölzpflanzung“ (grün) und „Sukzession“ (orange). Erläuterung im Text. Kartengrundlage: Kartenportal Umwelt M-V 2012.

Abbildung 10 unterteilt die verfügbare Gesamtfläche von 14.727 m<sup>2</sup> in zwei Areale:

- Acker (ca. 4.909 m<sup>2</sup>): Anlage eines Feldgehölzes
- Deponiefläche (ca. 9.818 m<sup>2</sup>): Natürliche Sukzessionsfläche mit Aushagerung durch Mahd und Abtransport des Mähgutes

Die Gehölzpflanzung in der Teilfläche a.) ergibt einen umlaufenden Gehölzsaum, in dessen Mitte sich infolge des dann geschützten Kleinklimas eine Sukzessionsfläche b.) ausbilden kann, deren Entwicklung mithilfe einer einjährigen Mahd jeweils nach dem 31.07. unterstützt werden kann. Die in der Teilfläche b.) vorhandenen Strukturen wie Gehölze, Betonplatten usw. sind zu belassen. Dies gilt auch für die diese Strukturen direkt umgebenden Staudensäume, die mit max. 5 m Breite zwecks Überwinterung von Insekten in den abtrocknenden Staudenstengeln nicht in die Mahd einzubeziehen sind. Dies betrifft ca. 1/3 der Freifläche. Auf den restlichen 2/3 ist das Mähgut zwecks Aushagerung unmittelbar nach erfolgter Mahd von der Fläche zu entfernen; die sich in der Fläche einstellenden Pflanzengesellschaften zeigen Potenziale für die großflächige Entwicklung einer artenreichen Frischwiese mit Mager- bzw. Trockenrasenaspekten.

An der Nordost- und Südostecke der Teilfläche sind die Eckpunkte des Flurstücks dauerhaft mit Findlingssteinhaufen (Anzahl jeweils mind. 5 St., Mindestdurchmesser der Steine 50 cm) zu markieren. Der in Abbildung 10 grün dargestellte Bereich ist mit einem umlaufend geschlossenen Wildschutzzaun (Höhe mind. 1,75 m) abzugrenzen. Innerhalb der Fläche ist eine geschlossene Gehölzpflanzung vorzunehmen. Folgende Gehölzarten, -qualitäten und -anteile sind zu verwenden:

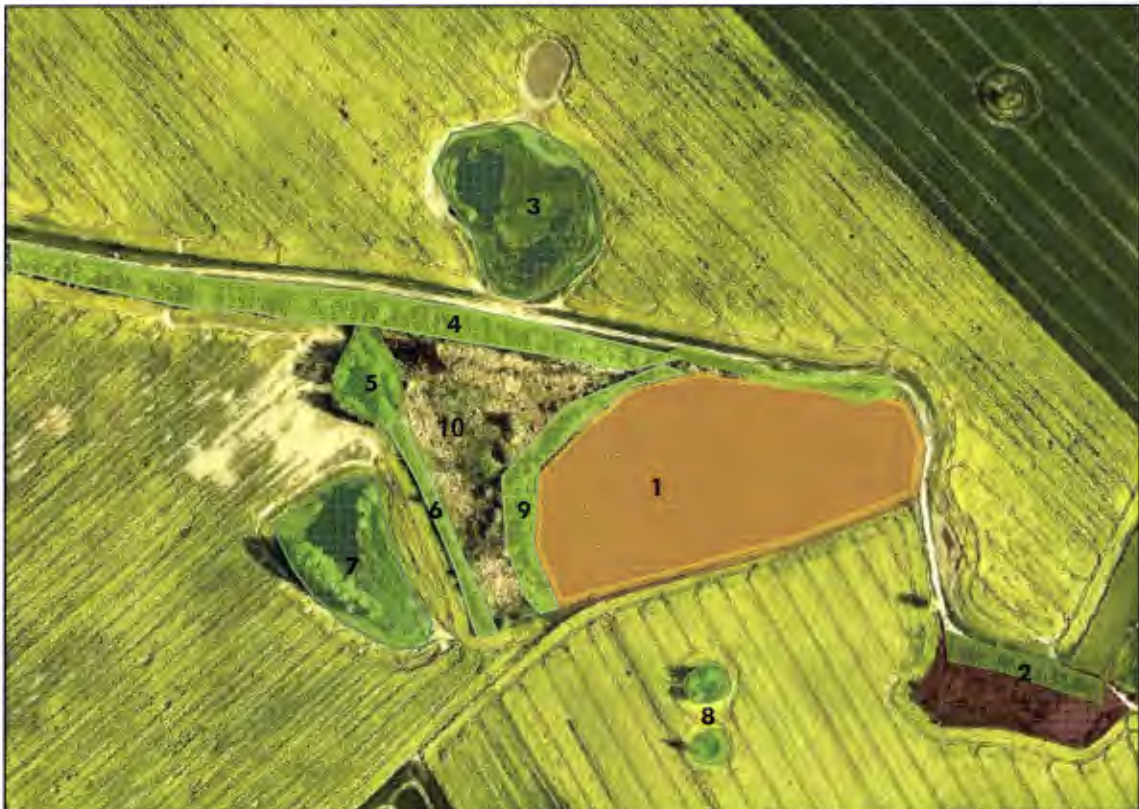
Abbildung 11: Aktuelle Biotopstruktur auf der Deponie Dalliendorf. Kartengrundlage: Kartenportal Umwelt M-V 2012.

1. Rekultivierter Deponiekörper (Ausdehnung südlich größer als auf Luftbild dargestellt)
2. Landwirtschaftliche Lagerfläche, Ruderalflur mit Feldhecke entlang des Weges

3. Permanentes Kleingewässer mit Schilfröhricht, Gehölzsaum mit Weide
4. Feldhecke, Schlehe dominant, daneben Schwarzer Holunder, Vogelkirsche, Weide, Hundsrose, Weißdorn, Stieleiche

5. Permanentes Kleingewässer mit Gehölzsaum, feldgehölzartig
6. Feldhecke, Schlehe, Pfaffenhütchen, Stieleiche, Schwarzer Holunder, Hundsrose, weniger dicht als Nr. 4

7. Permanentes Kleingewässer (Abgrabung) mit Schilf-, Rohrkolben- und Rohrglanzgrasröhrichten, Gehölzsaum aus Weide
8. Exponierte Abgrabungsbiotope (Lehm-, Sandkuhlen), nicht Wasser führend, Brennesselflur, mit Gehölzsaum aus Weide, Schlehe, Holunder

9. Dichte Schlehenhecke
10. Landreitgrasflur auf technogenem Rohboden, infolge Sukzession durchsetzt mit einzelnen Sträuchern (Schlehe, Schwarzer Holunder)

Die in Abb. 11 als Biotop Nr. 10 dargestellte und in Abb. 12 abgebildete Landreitgrasflur weist eine Gesamtfläche von ca. 11.178 m<sup>2</sup> auf und entwickelte sich umgehend nach Abschluss der Rekultivierungsarbeiten außerhalb des eigentlichen Deponiekörpers. Das technogene, mineralische Ausgangssubstrat und die Historie des Areals als Giftmülldeponie sind ausschlaggebend dafür, dass der Landreitgrasflur (Biotoptyp Ruderaler Kriechrasen RHK) nicht die in Anlage 9 HZE M-V zugeordnete Wertstufe 2, sondern die Wertstufe 1 zugeordnet wird. Der Untergrund eignet sich infolge der Vornutzung als Giftmülldeponie (trotz Sanierung) nicht für die Anpflanzung von Gehölzen. Im Kontext der umgebenden Biotope empfiehlt sich vielmehr eine natürliche Sukzession, die jedoch durch Mahd beeinflusst werden kann und die Entwicklung einer artenreichen Frischwiese fördert.

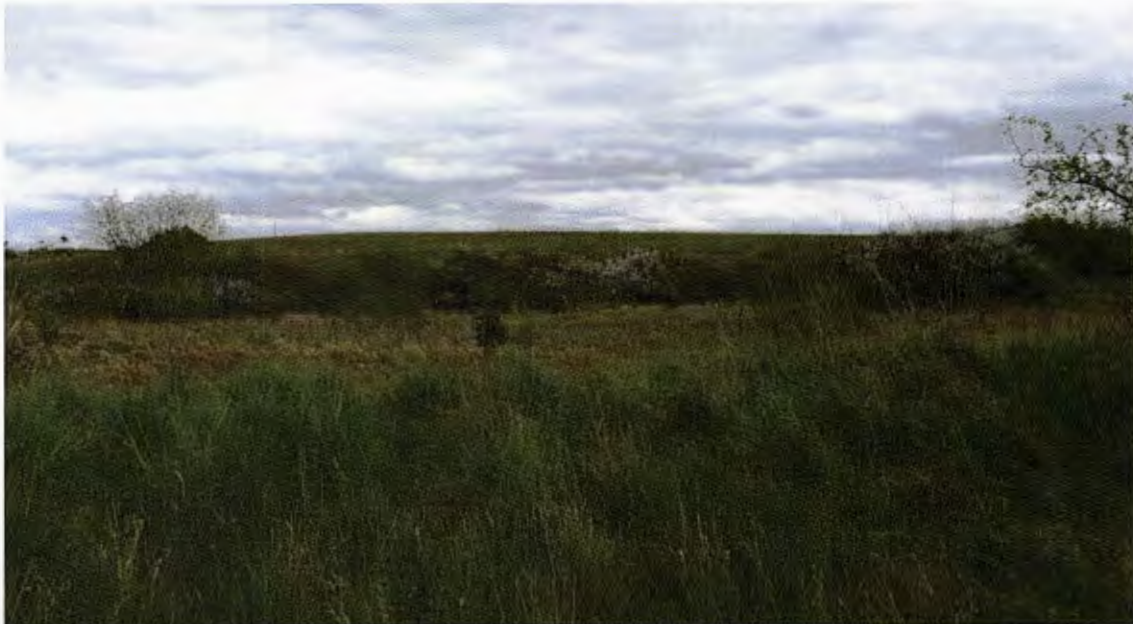
Abbildung 12: Eine Landreitgrasflur charakterisiert das Biotop 10 (vgl. Abb. 11), östlich schließen eine lückige Schlehenhecke und der rekultivierte Deponiekörper an. Foto: SLF 26.04.2012.
